RISK GREAT PRECIPITATIONS IN THE REGION OF SHUMEN PLATEAU

Abstract: The intense (risky) precipitation that has fallen in the region of the Shumen Plateau (reported in the Hydrometeorological observatory-Shumen) for the period 2015-2019 is investigated. For the Bulgarian climatic conditions, rainfall values of at least 30 mm/24 h are accepted. The deviations (in%) of the climatic monthly norms (1961-1990) for precipitation sums by years, the frequency of occurrence of risk rainfall by years are calculated and mapped, the features of the relief and the parameters of the rivers draining the Shumen plateau. The areas with the highest vulnerability to high-risk rainfall in the area have been identified, as well as possible measures to prevent and mitigate the effects of floods.

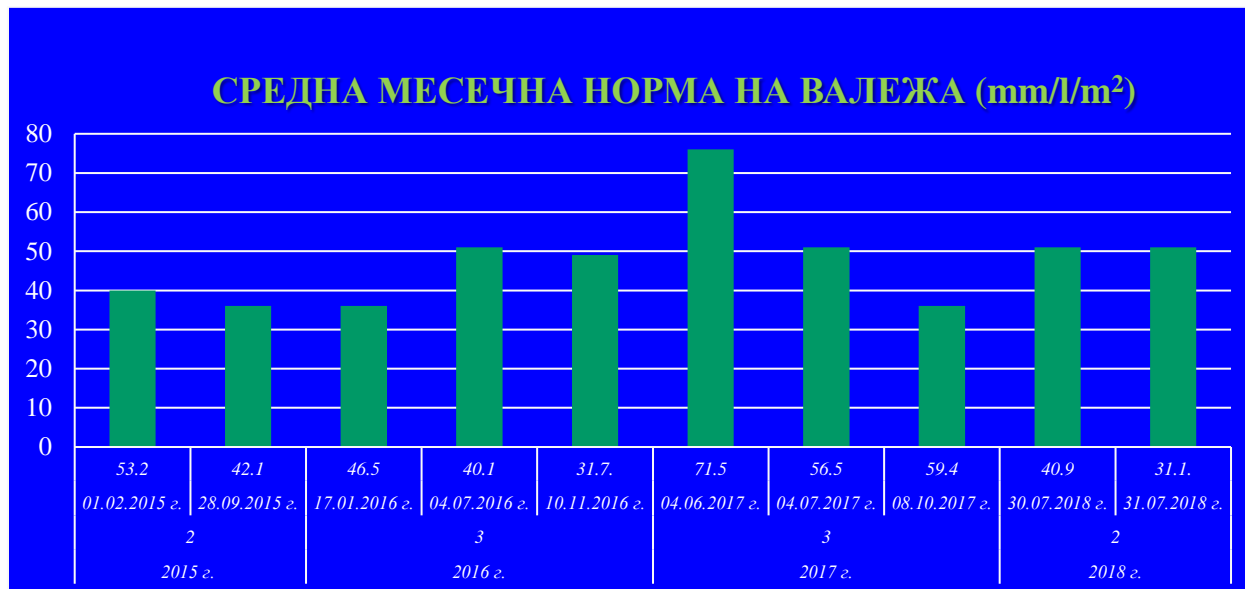
Фиг. 3. Вътрешногодишен ход на денонощните валежи ≥ 30 mm (2015-2019 г.)

От 10-те случая с денонощни валежи над 30 mm за проучвания период, 4 са измерени през месец юли, а останалите са през различни месеци, като не е установена друга месечна повтораемост.

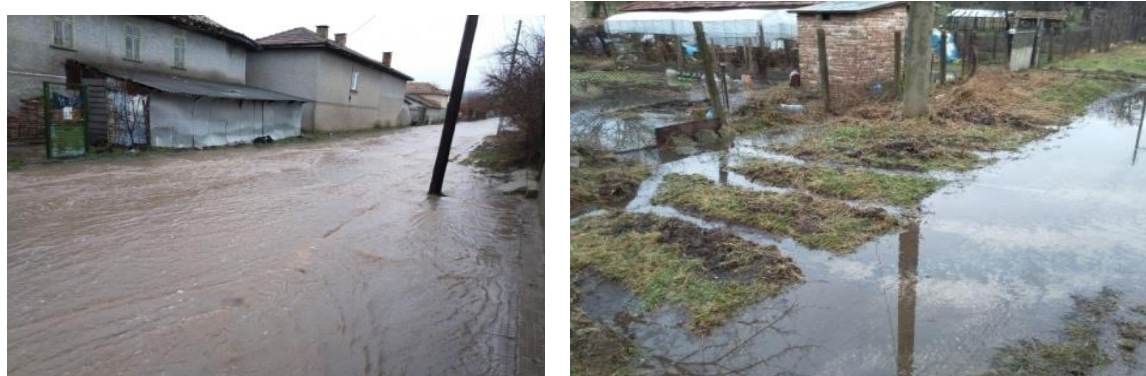
Сн. 2-3. Централната част на с. Белокопитово в 14:00 ч. на 01.02.2015 г.

Наводнена е централната част на с. Белокопитово (Сн.2-3). Местните търсят помощ на телефон 112, но обажданията им са останали без отговор. Водата се излива в селото от отводнителната система на главния път към Русе.

ИЗМЕРЕН ИНТЕНЗИВЕН ВАЛЕЖ В ХМО-ШУМЕН
 53.2 mm/m^2 на **01.02.2015 г.** (ср. месечна норма 40 mm/m^2)

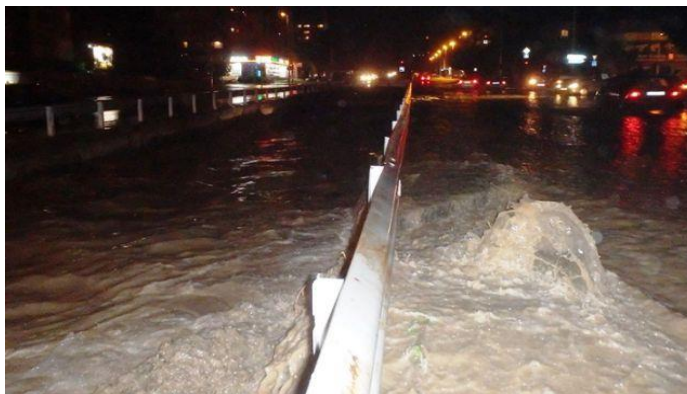
Сн. 4. Наводнението в района на мостовете по пътя за квартал „Тракия“

Дъждът се излива вечерта на 28.09.2015 г. за два часа. Придружен е с градушка и силни пориви на вятъра. Наводнени са сградите на болницата и онкоцентъра, магазини по бул. „Симеон Велики“, избени помещения на жилища. От голямото количество наноси отводнителните шахти са задръстени. Най-сериозно е пострадал района около мостовете по пътя за кв. „Тракия“. Реката прелива, изронвайки част от асфалтовата настилка и наводнява изкопи, изградени по проекта за водния цикъл на Шумен. Няколко автомобила са останали във водния капан, но няма пострадали хора. Подадени са над 60 сигнала за наводнение, като 14 души са евакуирани.

- Речните прииждания са с най-голяма повтораемост и най-опасни за река Поройна. Високите вълни се наблюдават най-вече при навлизането на реката и притоците и в циментираното речно корито в града. Най-уязвими са сградите и инфраструктурата разположени в района на кооперативния пазар на град Шумен, двата жп моста над бул. „Симеон Велики” и околните пространства, където реката е принудително затворена под земната повърхност.

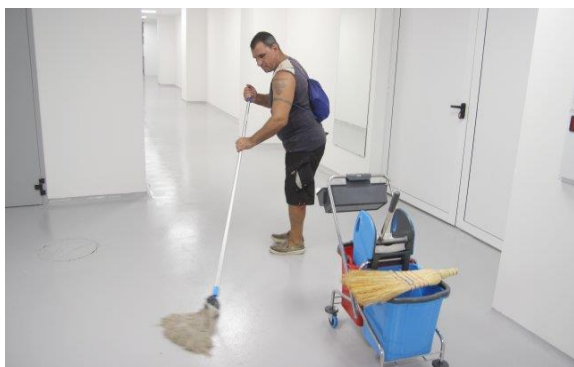
Сн. 5-б. Осушаване след наводнението в приземния етаж на зала "Арена Шумен"

Проливният дъжд пада вечерта, като причинява наводнение в приземния етаж на зала "Арена Шумен". Водата прониква през вратите на закрития паркинг зад залата и през врата в северозападната част. Залети са и част от помощните помещения, като остават следи от достигнатото ниво по стените.
